### CAS N°3 : Déperdition de chaleur par le coffrage volets.

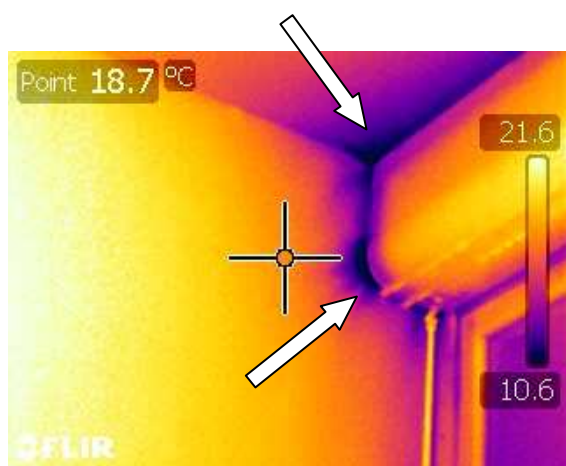
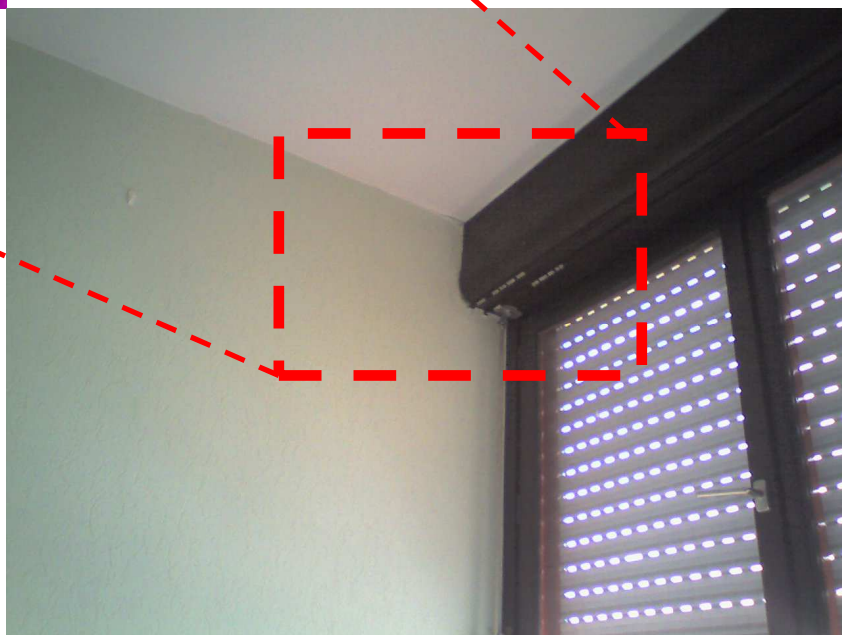
- Espace entre le coffre de volets et le mur.
- Dans certains cas, coffre de volets non isolé.

Froids : violet

Chaud : jaune

- Mise en place de joints silicone.
- Isolation intérieure des coffres à volets
